田布施町横断歩道橋（新生橋）個別施設計画

長寿命化修繕計画

令和 5年 3月

田 布 施 町

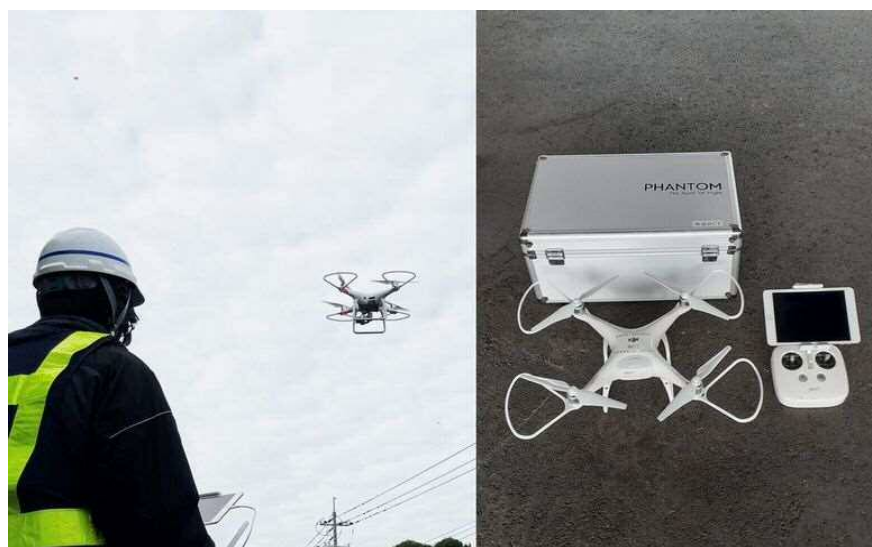
ドローン(UAV)
(NETIS登録番号：KK-220067-A)

写真8.1 新技術活用検討例

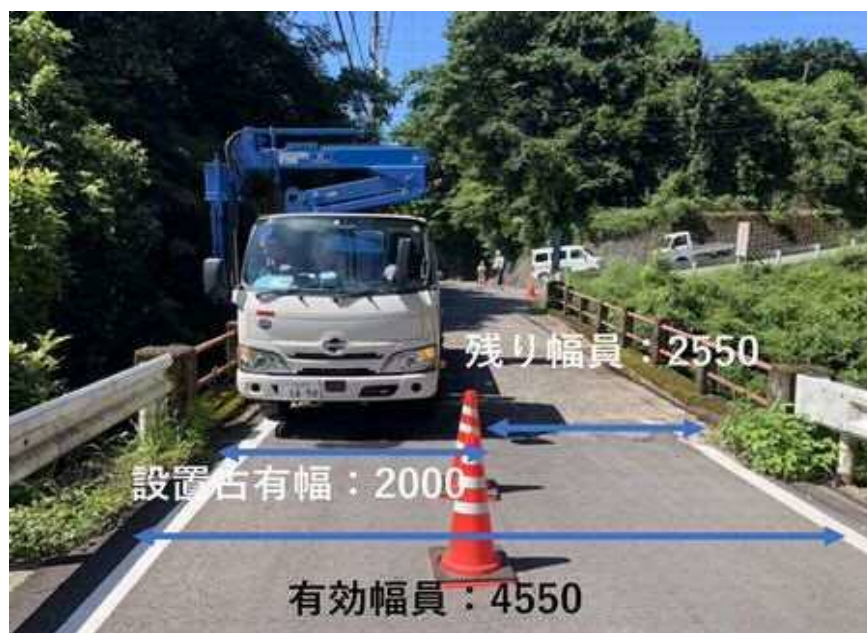
車両設置幅1.8mの道路施設点検車(YZ30FCSB)
(NETIS登録番号：HR-200003-A)
